观澜河君子布水质净化工程二号临时用地、临时建筑

土地复垦竣工图

项目立项号: 2019QT0130
图号: JZBH-TDFK-2024-04

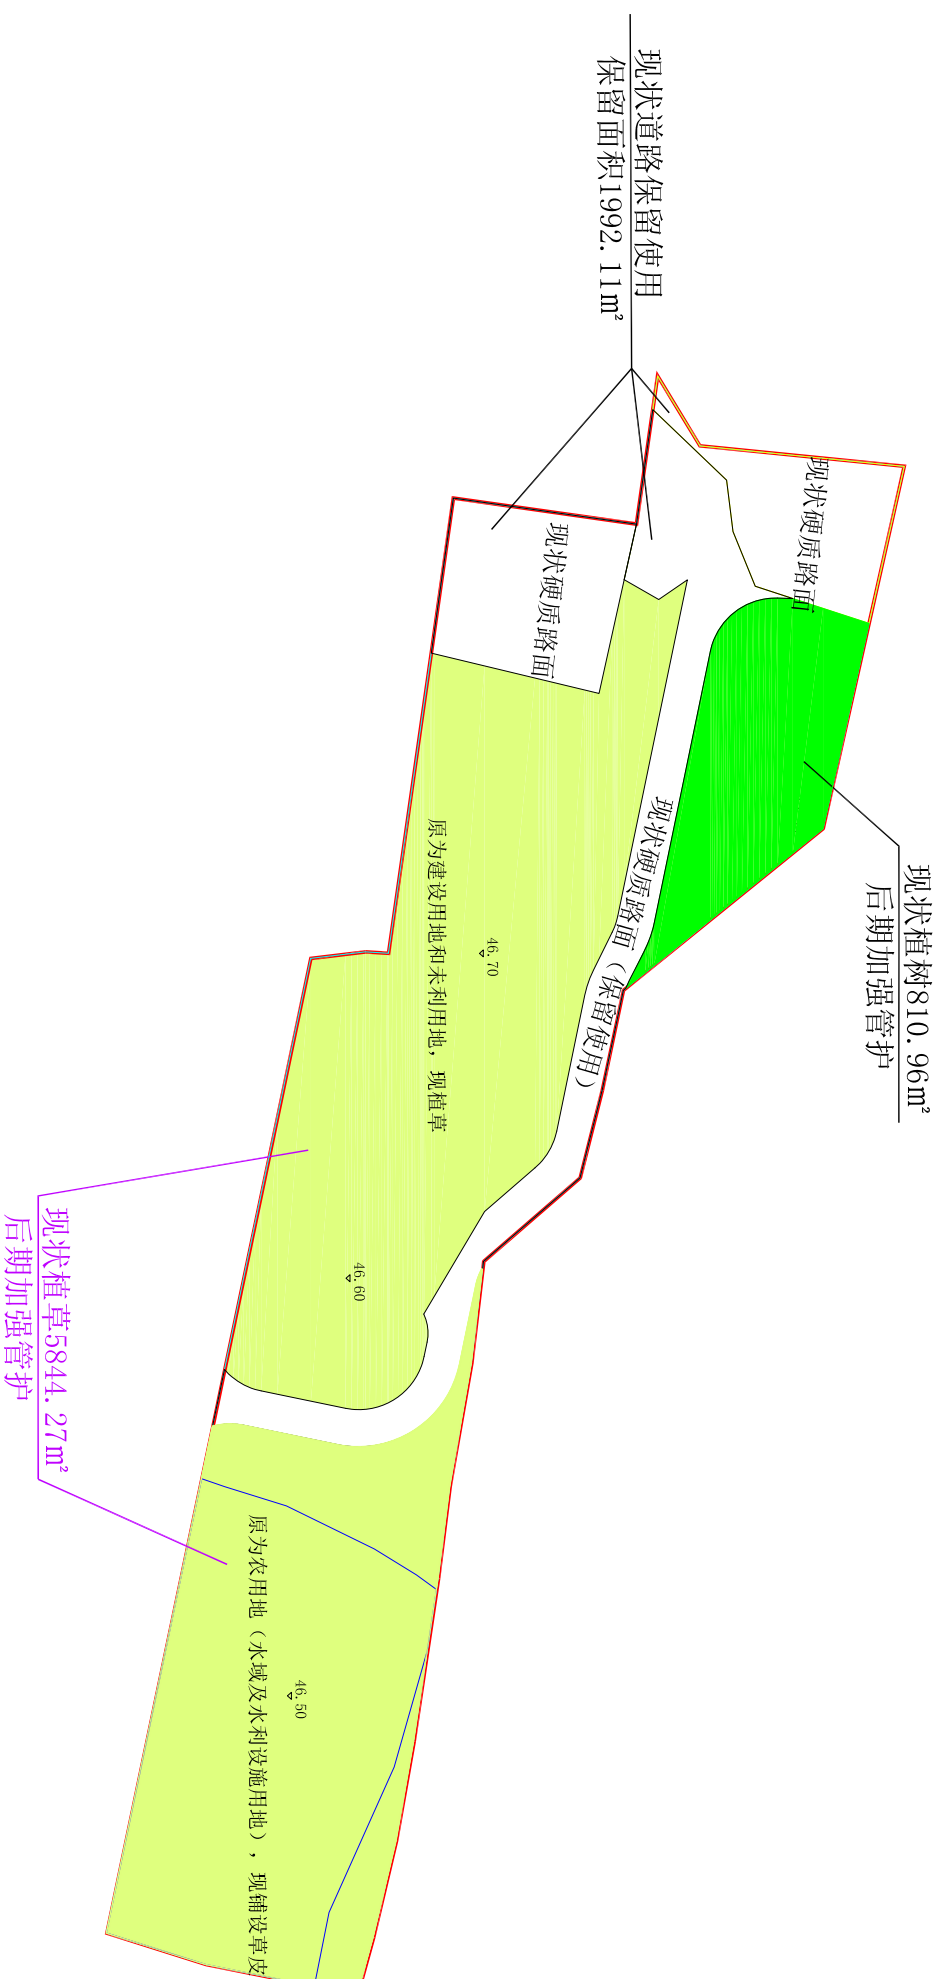
- 本图采用国家大地2000坐标系, 1956黄海高程。
- 本图为观澜河君子布水质净化工程二号临时用地、临时建筑土地复垦竣工图, 在2024年10月场地复垦现状基础上绘制。
- 本项目根据《深圳市国土空间总体规划(2021-2035年)》和观澜东法定图则, 结合场地周边环境已完成土地复垦。根据现场调查, 本项目土地复垦责任范围8647.34m², 农用地已全部铺种草皮恢复成草地, 复垦为草地1960.52m², 建设用地和未利用地除硬化地表1992.11m²保留使用外, 其余已恢复地面植被, 其中植树810.96m², 种草3883.75m²。土地复垦率76.96% (扣除了现状硬化地表面积)。
- 根据场地复垦现状情况, 现状植被复垦效果一般, 植被恢复区域未见明显水土流失现象, 后期应继续加强植被管护, 以保证植物成活率和植被覆盖度90%以上。
